打马坊水库除险加固工程  
竣工环境保护验收调查报告表

建设单位：深圳市大鹏新区建筑工务署

编制单位：深圳市宗兴环保科技有限公司

二〇二五年九月

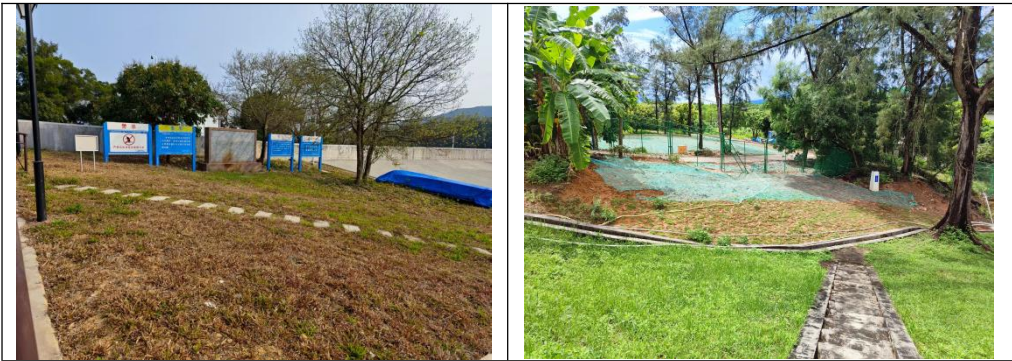
| | | <p>局地气候影响调查：项目主要对水库的主坝、副坝等相关设施进行加固、重建，不新增库容，不会改变水库库区内局地气候。</p> <p>环境地质调查：根据提供的资料及现场调查，项目水库库区范围内无明显断裂通过，库岸和库底不存在相互连通的通向库外的渗透通道，不会存在渗漏损失；项目水库库区植被茂盛，库岸基本上不存在大规模、连续性的不利结构面组合，且项目水库运行多年，水库周边基本上未发生崩塌、滑坡等影响库岸稳定的不良地质现象，水库库岸基本稳定。</p> <p>部分施工期照片如下：</p> <div data-bbox="384 689 1401 1048"> </div> <p style="text-align: center;">图8-1 项目施工期施工照片</p> |

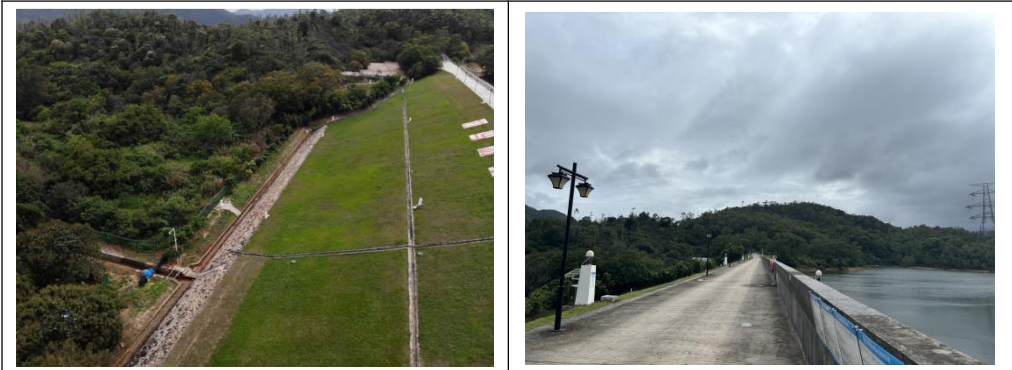
| <p>预测值的符合程度</p> | | <p>项目在建设过程中，对库区内绿化进行恢复、硬化处理，对水库区内可绿化部分种植绿化草皮或树木，其绿化恢复情况见图8-2，通过这一系列措施的实施，有效控制和防治水库内的水土流失现象、景观、生态环境等，在工程施工期间没有造成明显的生态环境问题，并且达到了预期效果，没有接到相关环保投诉。</p> <div data-bbox="384 1424 1401 1792"> </div> <div data-bbox="384 1792 1401 1843"> <div>主坝绿化恢复</div> <div>主坝及防浪墙</div> </div> |

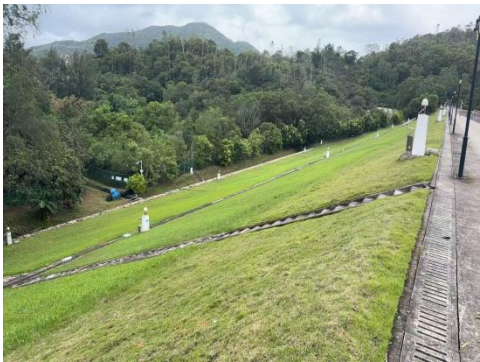
| | | 坝坡绿化恢复 | 水库监测设施 |

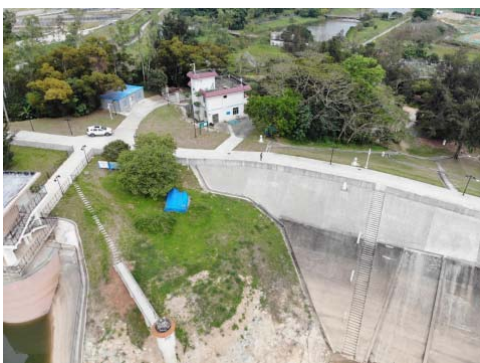
| | | 副坝绿化恢复 | 出水渠绿化恢复情况 |
